Obiekt: Zakład Przyrodoleczniczy w Gołdapi w trakcie realizacji

Opracowanie: **EKSPERTYZA STANU TECHNICZNEGO KONSTRUKCJI
BUDYNKU ZAKŁADU PRZYRODOLECZNICZEGO W GOŁDAPI**

Autor: mgr inż. Sławomir Czarkowski upr. 69/98 WŁ

Łódź, 10 listopad 2021

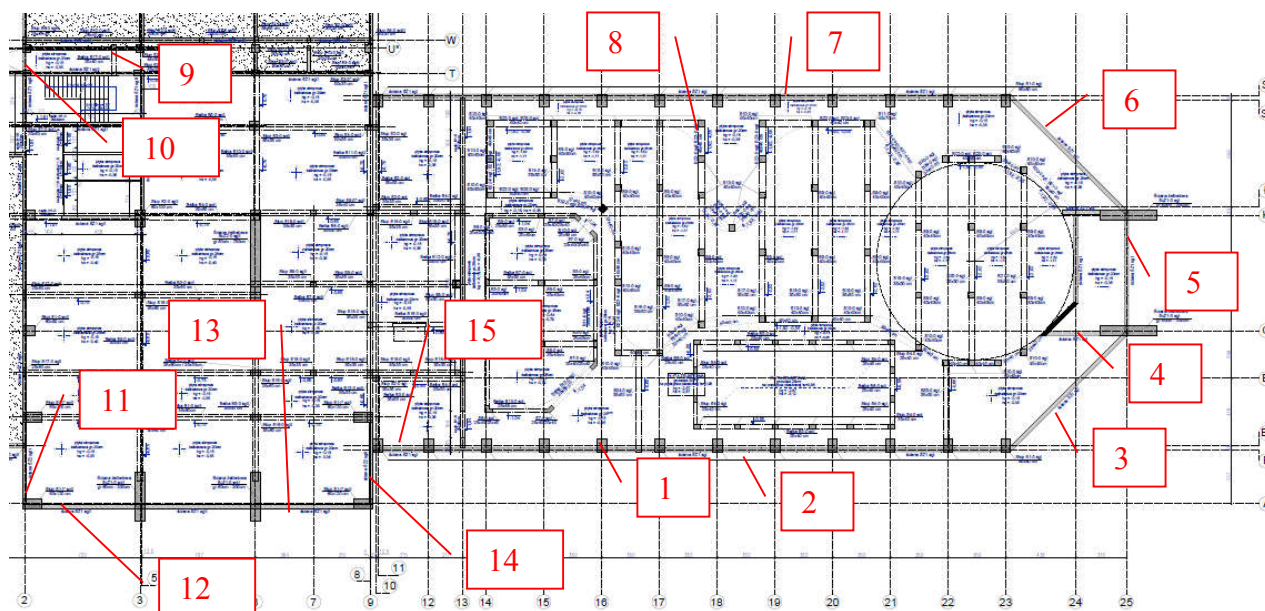
Rys. 1 Lokalizacja pomiarów wilgotności ścian

Zgodnie z pomiarami wilgotności ścian stwierdza się, że izolacje są wykonane należycie miejsca pomiarów g. rzutu podbasenia (Rys.1). Pomiary wykonano przyrządem Trotec T3000 z sondą SDI.

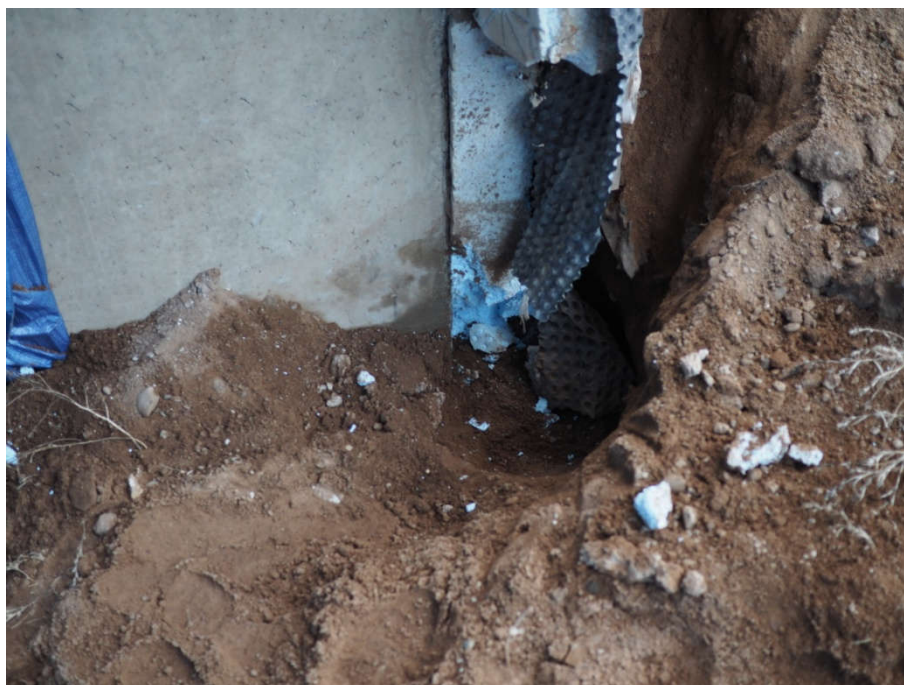
FOT. 1 Odkrywka izolacji pionowej (widoczny styropian i folia kubelkowa, ściana jest pokryta masą bitumiczną)

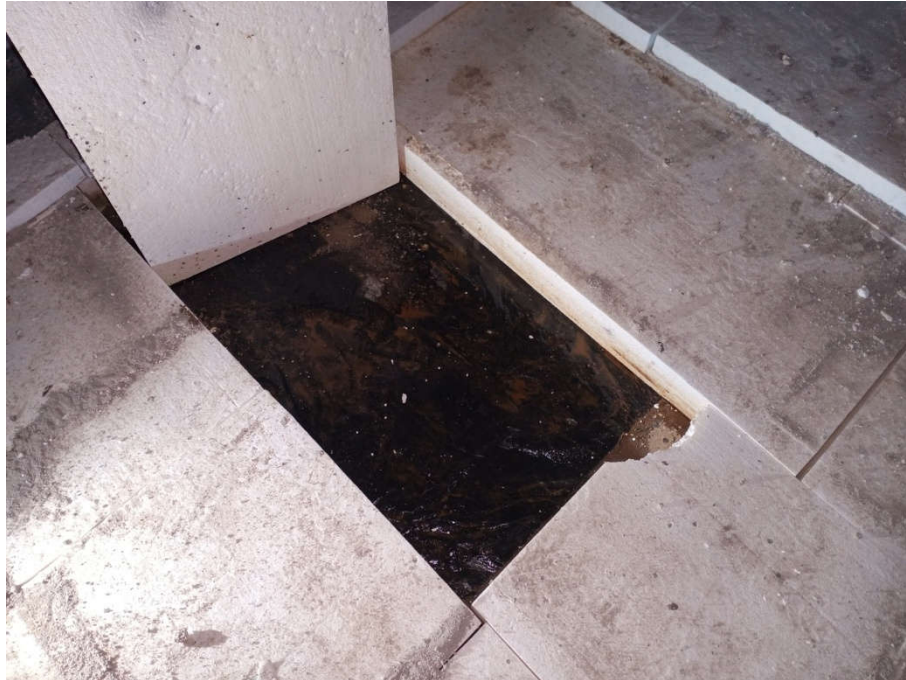
FOT. 2 Widok warstw posadzkowych w piwnicy

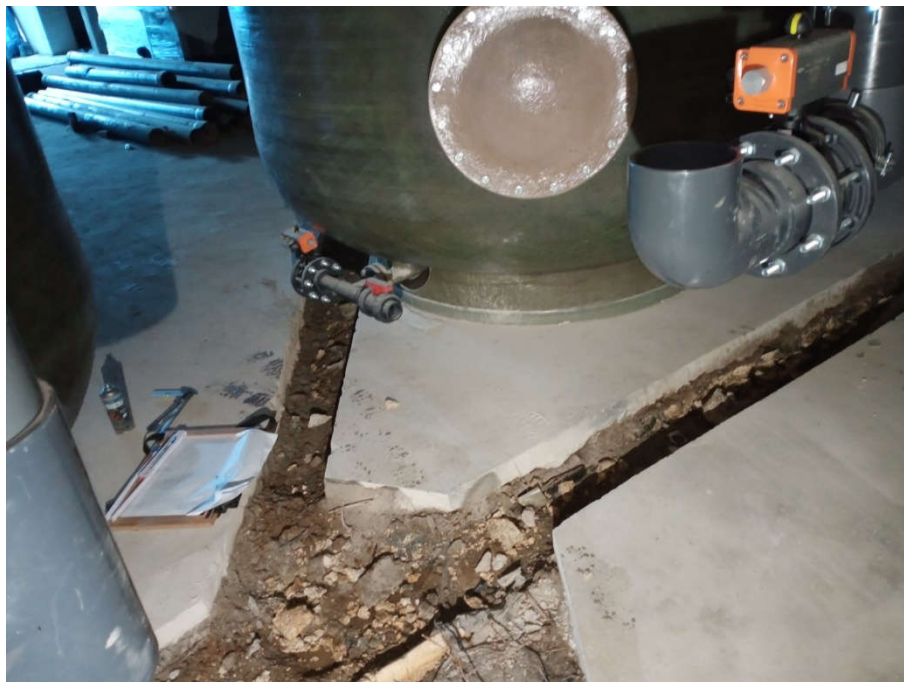
Z tym, że lokalnie wycięto wylewkę na potrzeby prowadzenia kanalizacji, i podsypano piaskiem wziętym z budowy. W tych miejscach piasek jest mokry, ale jest to wynik nieszczelności w zabezpieczeniu obiektu i przedostawania się wody opadowej.

FOT. 3 Widok rozkuć pod instalacje kanalizacji przysypane piaskiem z budowy, oraz zbiorniki stojące na posadzce

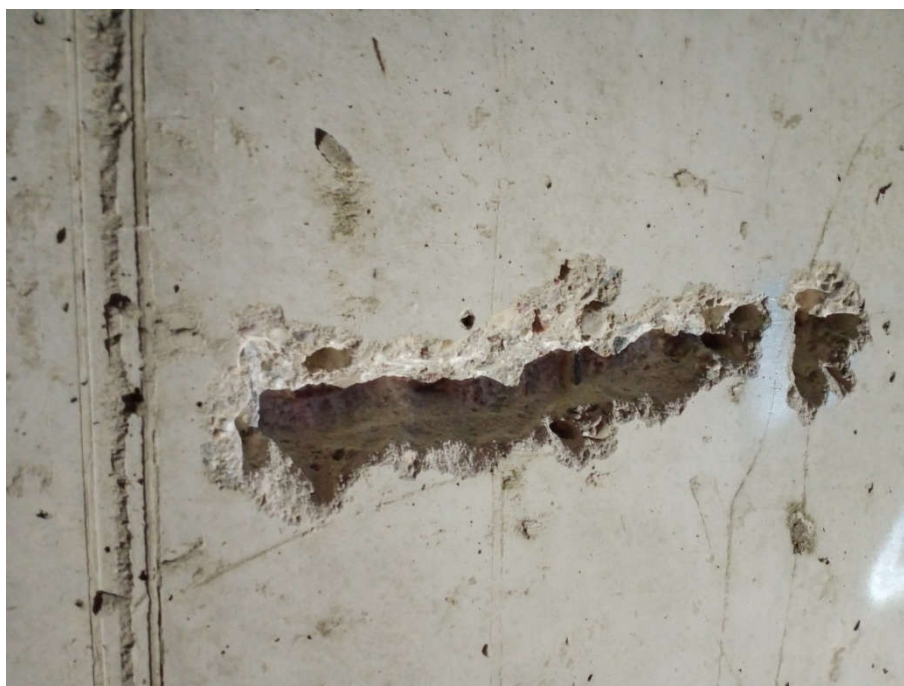
- lokalnie, zaobserwowano ślady po zawilgoceniach lub wykwyty, świadczące o przeciekach wód opadowych.
- z przeprowadzonych odkrywek wynika, że zbrojenie ścian piwnic jest zgodne z projektem, natomiast otulina nie jest zgodna (jest za mała) (odkrywka nr 14).

FOT. 4 Odkrywka ściany zewnętrznej widoczne zbrojenie pionowe #10 co 20cm, otulina 30mm

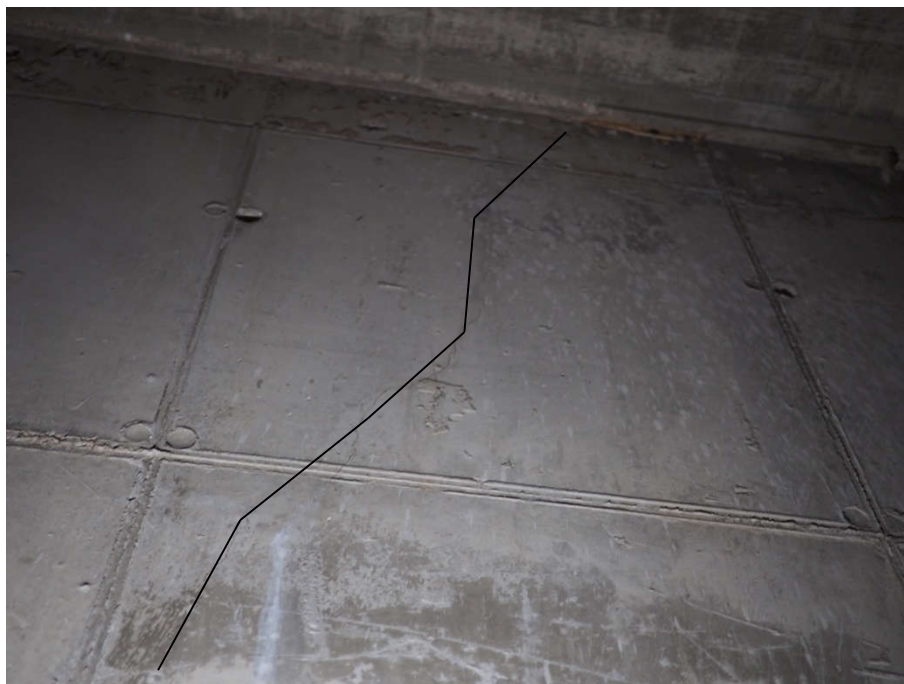
- wszystkie ściany zewnętrzne osie 14-21 w osi B i 15-21 w osi B są zarysowane pionowo i ukośnie, jak wykazały obliczenia są braki zbrojeniowe (ok. 20% w zbrojeniu pionowym w miejscu zamocowania ściany w płycie fundamentowej) – tutaj należy zwrócić uwagę, że w obliczeniach do PW (str. 81-83) brak jest przyjęcia obciążenia od parcia gruntem, jedyną siłą poziomą jest siła od dźwigarów dachowych.

FOT. 5 Zarysowanie na jednej ze ścian podbasenia w osi B

Po analizie zdjęć odkryto, że ściany podbasenia przed zabetonowaniem stropu zostały obsypane, co w istotny sposób przyczyniło się do powstania uszkodzeń.

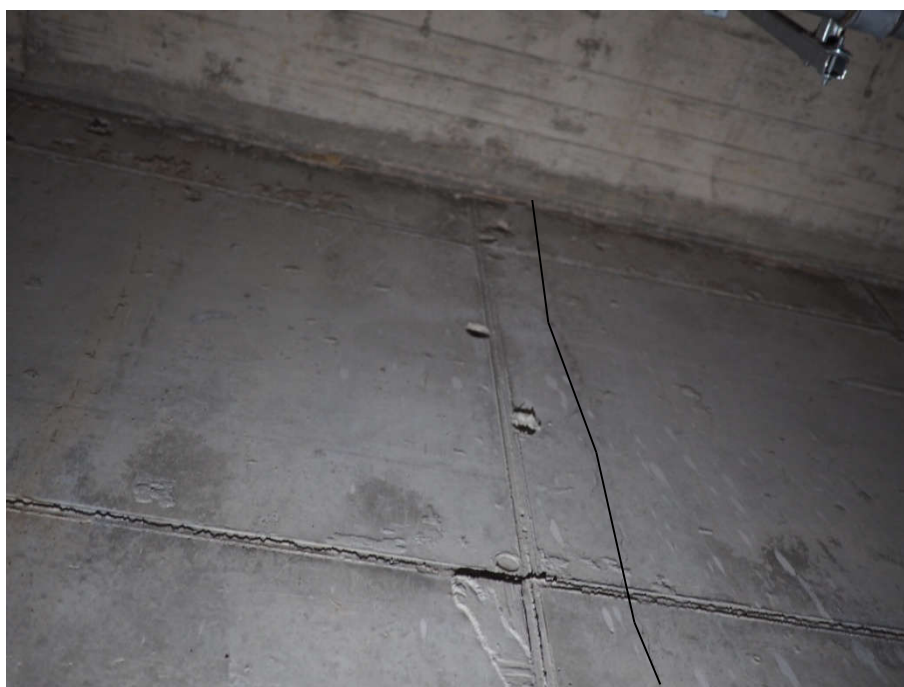
FOT. 6 Widok na zarysowanie na ścianie podbasenia w osi B

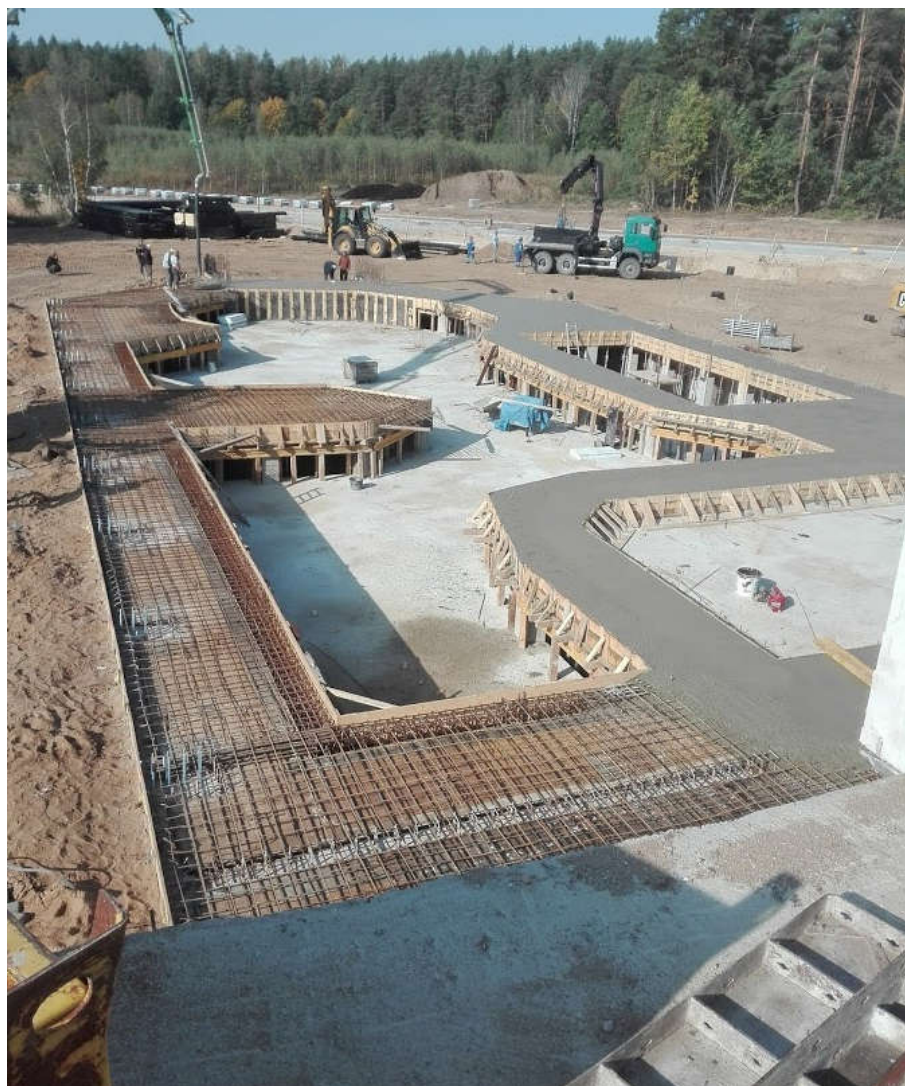
FOT. 7 Zdjęcie archiwalne – przedstawiające betonowanie stropu podbasenia z obsypanymi ścianami zewnętrznymi

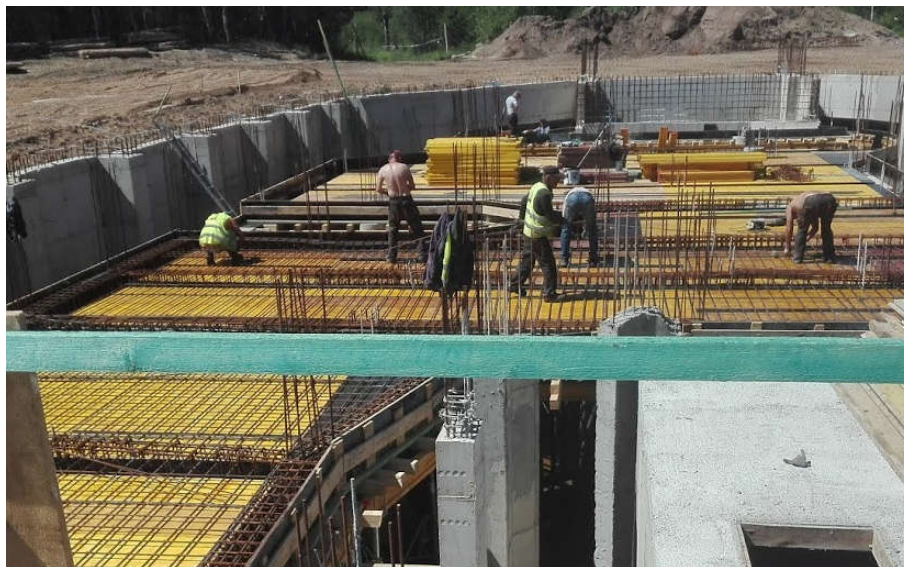
FOT. 8 Zdjęcie archiwalne – przedstawiające obsypane ściany bez ich zabezpieczenia zaporami

Można więc domniemywać, że powyższe przyczyny oraz brak zastosowanego odpowiedniego betonu (badania w załączniku) mogły doprowadzić do powstania uszkodzeń ścian.

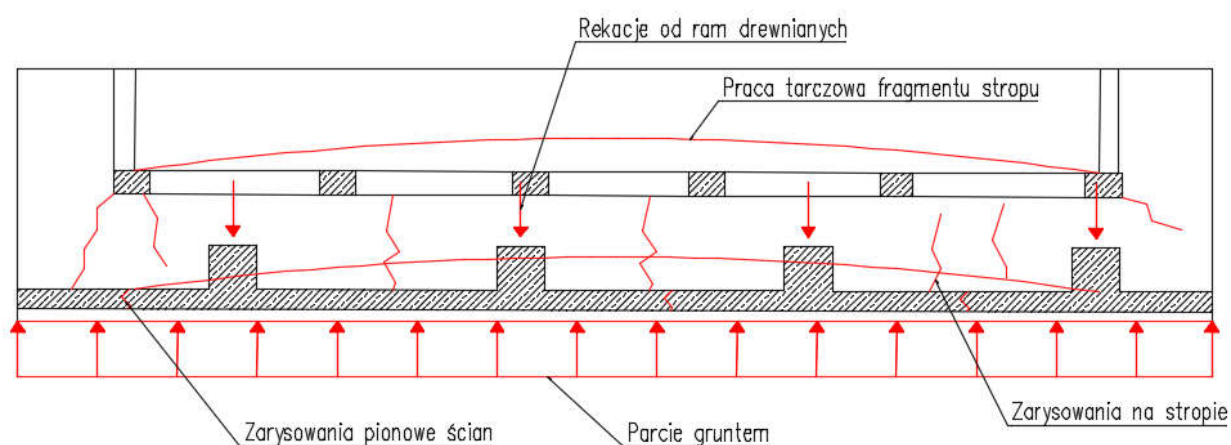
Rys. 2 Schemat pracy tarczowej fragmentu stropu z uszkodzeniami (oś B)

Należy zauważyć, że cały układ statyczny skrzyni piwnic podbasenia nie został prawidłowo zaprojektowany, w obliczeniach nie uwzględniono dużego parcia gruntu, a płyta pozioma basenu nie została zazbrojona tarczowo, na pracę w na zginanie w swojej płaszczyźnie poziomej.

Stwierdza się, że zarysowania są spowodowane pracą tarczową (Rys. 2) stropu, oraz dodatkowo są potęgowane niechlujstwem wykonawczym (zbyt duża otulina górna spowodowana zbyt małą ilością kobyłek podtrzymujących górną siatkę) oraz wykonaniem płyty podbasenia po obciążeniu ścian i słupów gruntem.

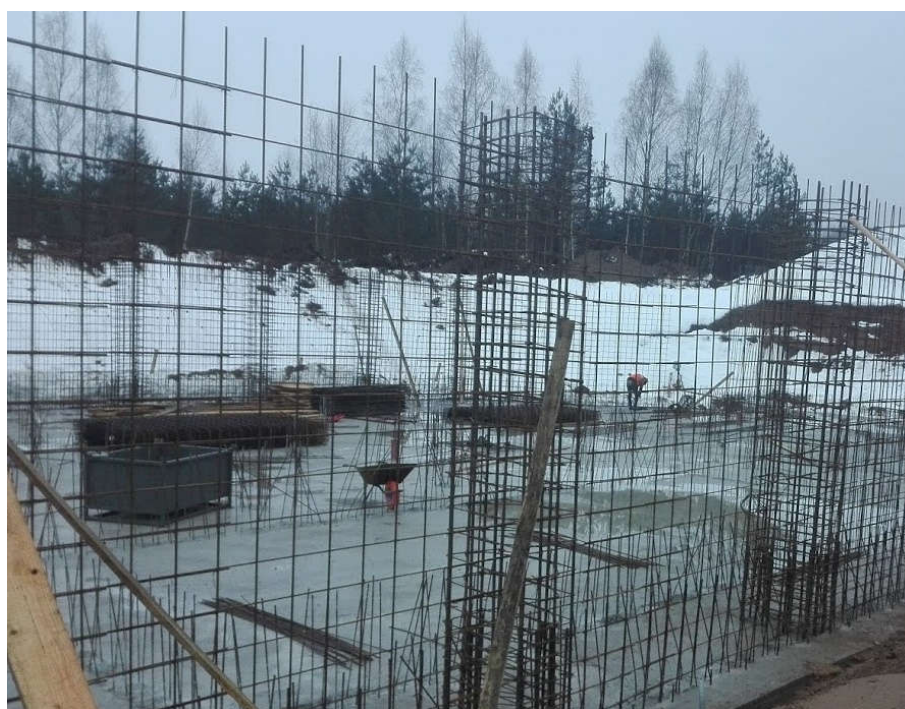
FOT. 9 Zdjęcie archiwalne – widoczne zbrojenie ścian podbasenia – brak rur dylatacyjnych – widoczny zakład prętów w środku rozpiętości ściany

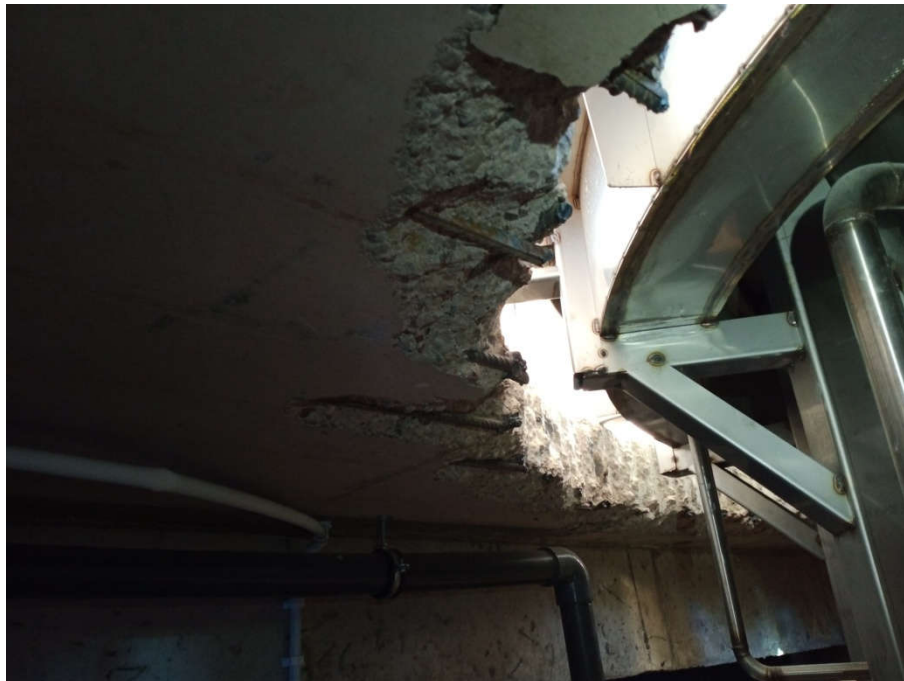
We wszystkich odkrywkach stropów nad podziemiem potwierdzono zbrojenie zgodne z projektem wykonawczym, natomiast wszędzie otuliny nie są zgodne z projektem, przy czym zarówno są zbyt małe (dla zbrojenia dolnego), jak i zbyt duże (dla zbrojenia górnego) (odkrywki 1-7).

FOT. 10 Widok wycięcia stropu pod jacuzzi – widoczna zbyt mała otulina

Zbyt mała otulina zbrojenia dolnego świadczy o wykorzystaniu zbyt niskich podkładek dystansowych, zbyt duża otulina górnego zbrojenie świadczy o niewystarczającej ilości zastosowanych przekładek dystansowych i niechlujstwie wykonawczym, na szczęście na wszystkich podporach są belki, na których na dobrej wysokości oparto zbrojenie, problem zbyt małej otuliny w większości przypadków występuje w przęsłach, gdzie jego rola przy tak grubych płytach jest pomijalna.

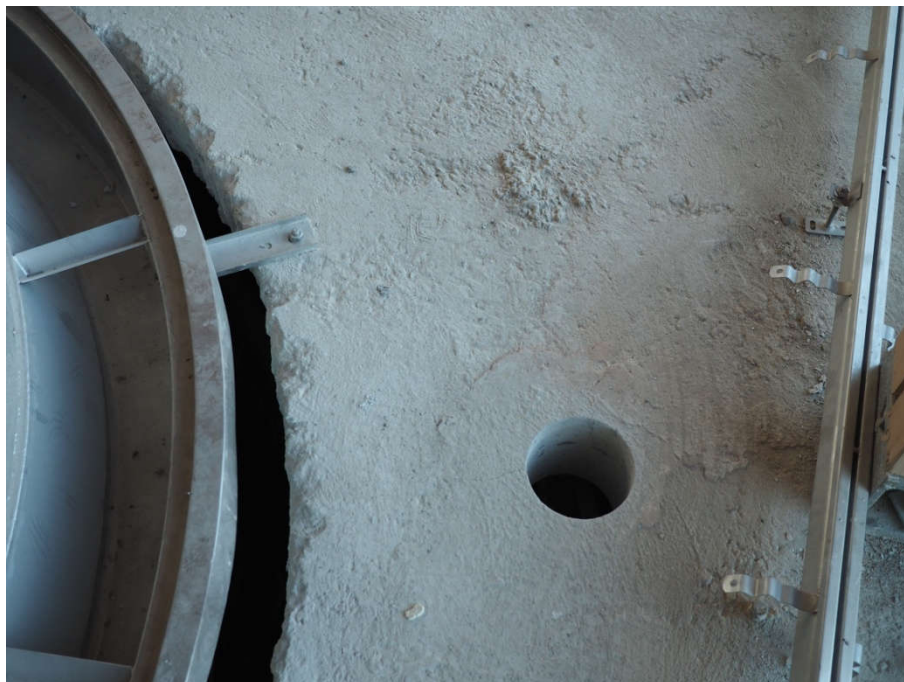
W stropie wokół basenu zaobserwowano zarysowania, których przebieg zaznaczono na rysunku rzutu podbasenia i stropu nad podbaseniem.

FOT. 11 Widok zarysowanie biegnącego od nawierconego otworu w kierunku wykutego fragmentu stropu pod jacuzzi

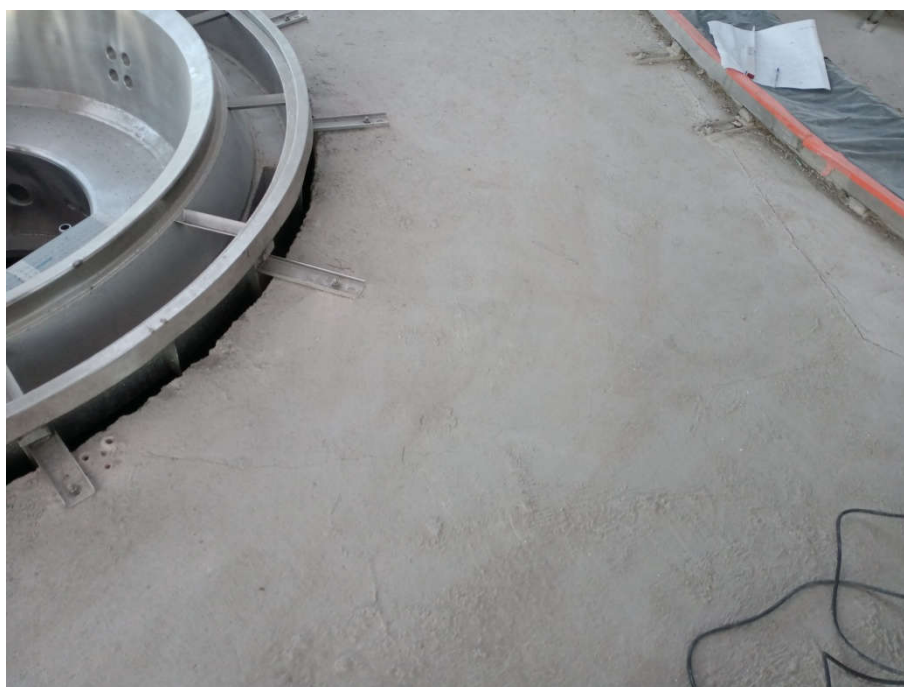
FOT. 12 Pęknięcie płyty podbasenia, widoczny nieudolny sposób dobetonowania stropu

Fragment podbasenia należy zabezpieczyć za pomocą profili stalowych, uszkodzenia (rysy stropu) należy naciąć i naprawić zaprawami naprawczymi, profile stalowe zabezpieczyć farbami pożarowymi. Propozycja wzmocnienia zgodnie z rysunkiem NK-1.

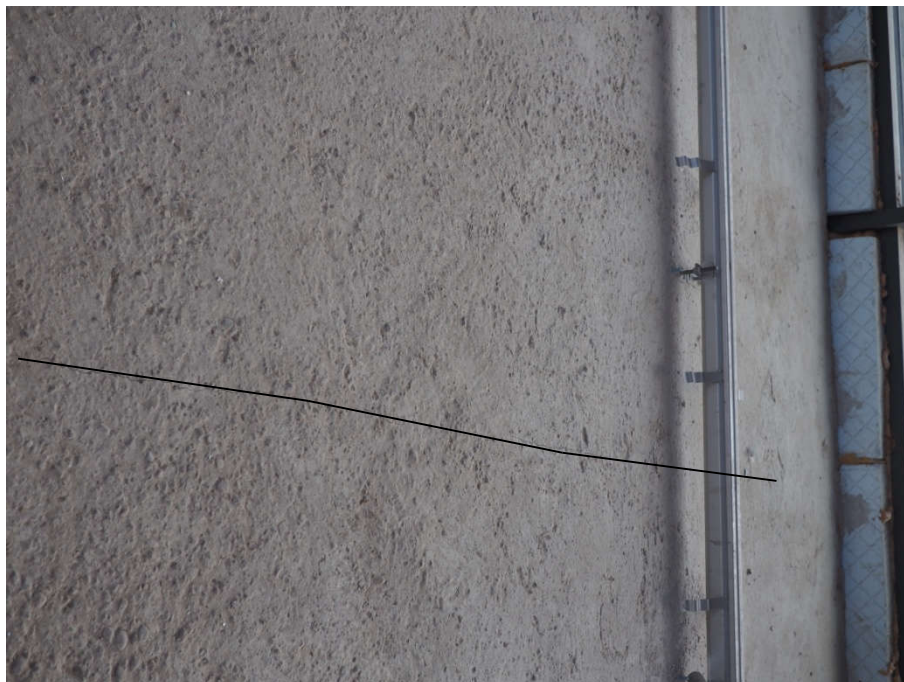
FOT. 13 Pęknięcie płyty podbasenia

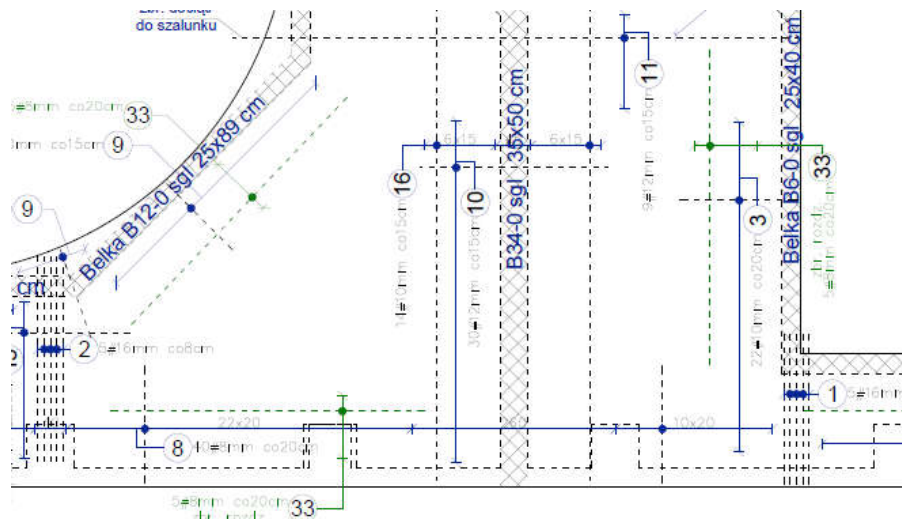
Rys. 7 Fragment zbrojenia górnego w miejscu obecnego wykucia pod jacuzzi w stropie podbasenia

Należy stwierdzić stan awaryjny stropu podbasenia, cały strop w miejscach przewężeń, wykuć i zarysowań należy usztywnić i wzmocnić.

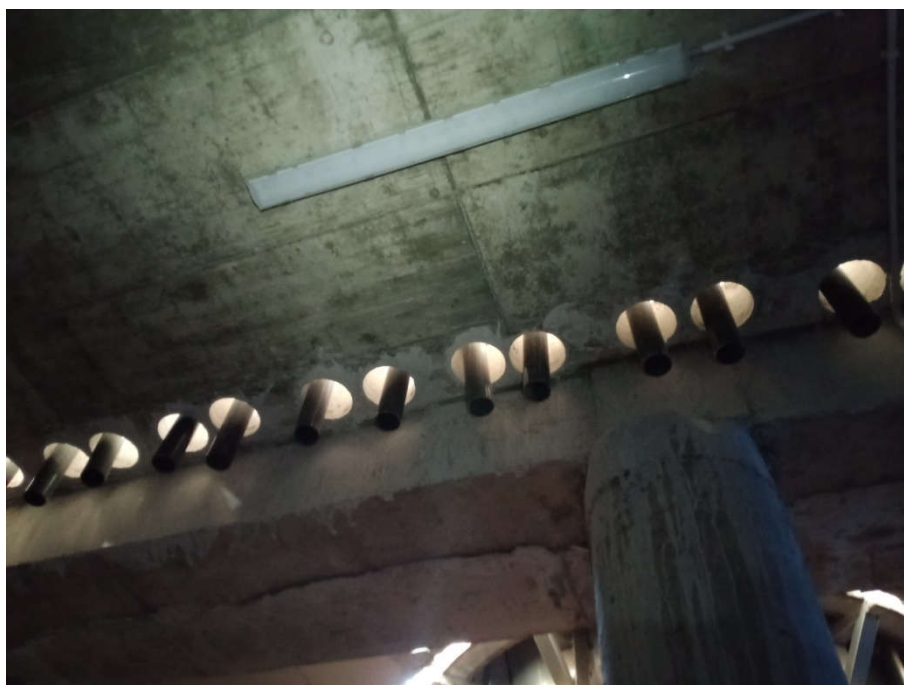
W miejscu osi 10-13 G-F wykonano dla przejścia rur instalacyjnych tak wiele otworów blisko siebie, że płyta praktycznie nie jest w stanie prawidłowo pracować i znajduje się w stanie przedawaryjnym. Odcinki betonu między otworami są na tyle małe, że nie pokrywają się z siatka podstawową prętów, poza tym nie jest dopuszczalne zostawienie tak wąskich odcinków betonu bez prawidłowego zbrojenia (powinny być wykonstruowane beleczki z prętów i strzemion). Płyta co do zasady może mieć tylko zbrojenie zginane, ale w miejscach przewężeń przestaje być de facto płytą i obowiązują ją reguły jak dla belek, niezależnie od wyężenia czy wymaganego zbrojenia ze względów statycznych.

FOT. 14 Widok na wycięcia w płycie podbasenia przy osi F

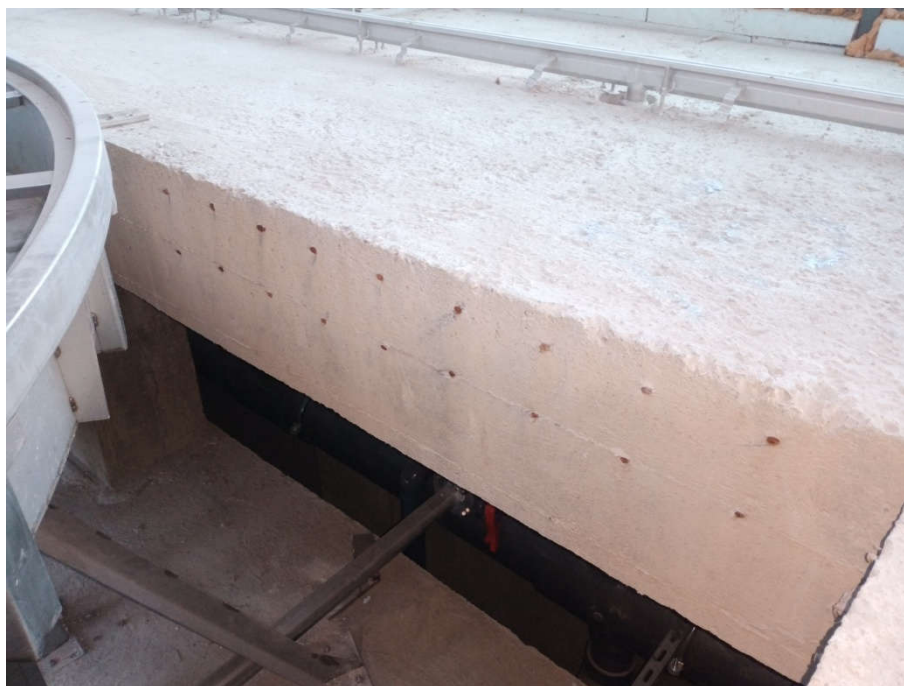
Pomiędzy nieckami basenów, a brzegiem wycięcia w płycie znajdują się liczne miejsca niedobetonowania, to znaczy przestrzenie gdzie powinna dochodzić płyta do krawędzi basenu, ale jej nie ma. Dotyczy to zwłaszcza miejsc o skomplikowanej geometrii.

FOT. 15 Widoczne miejsce do dobetonowania – przy okazji widać zastosowane zbrojenie i zbyt dużą otulinę górną płyty

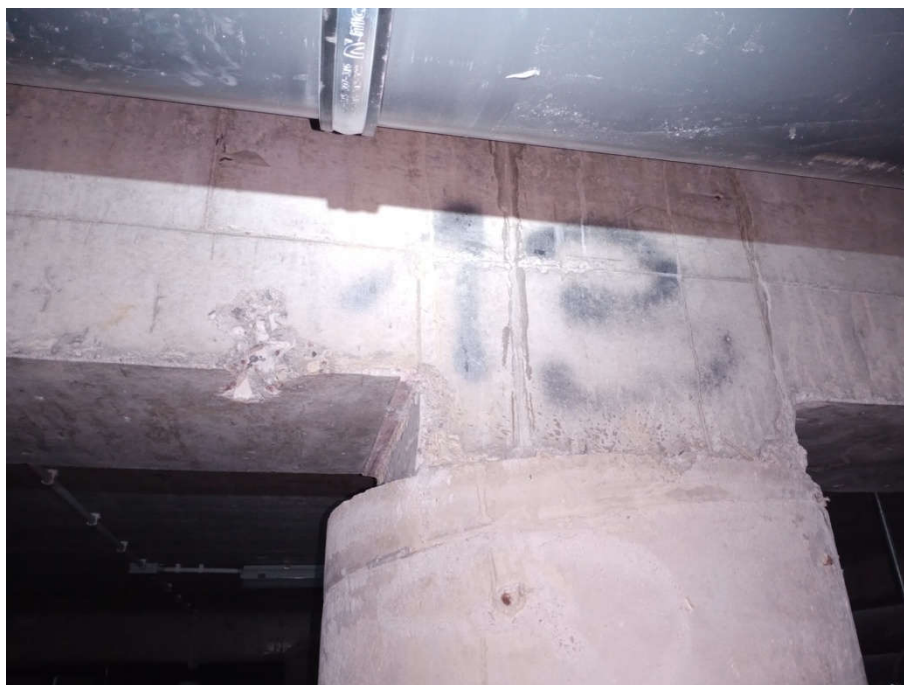
Analogiczna sytuacja występuje w belkach stropowych kondygnacji podziemia, gdzie w wykonanych odkrywkach stwierdzono zgodność zbrojenia z projektem wykonawczym, natomiast otuliny nie są zgodne z projektem (są zbyt duże) – tutaj należy nadmienić, że w projekcie wykonawczym nie podano ich, ale po gięciu strzemion z rysunków można w łatwy sposób dojść do odpowiedniej wartości.

FOT. 16 Odkrywka otuliny belki podbasenia

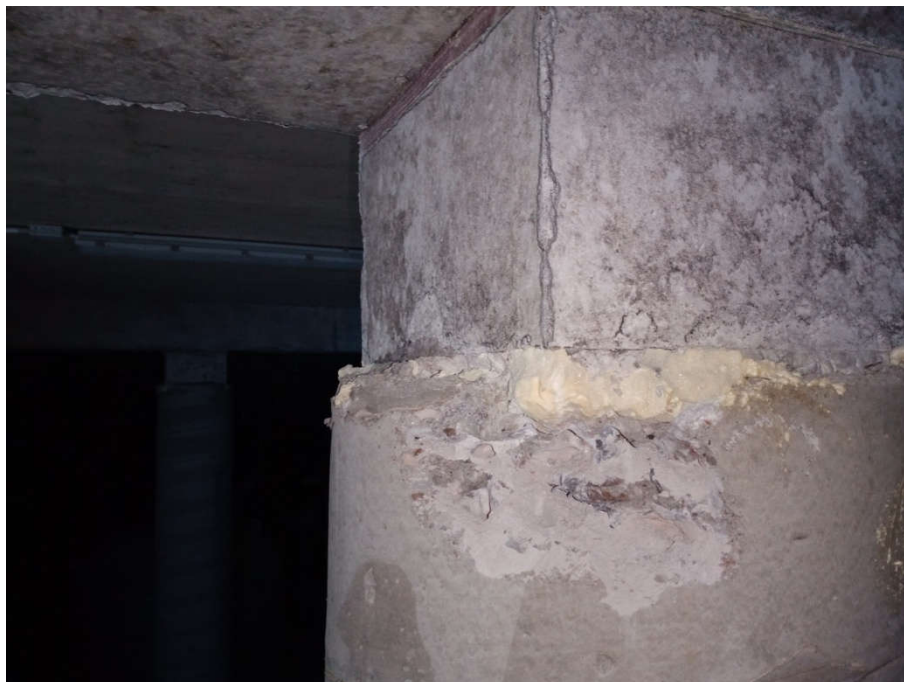
FOT. 17 Odkrywka otuliny słupa żelbetowego

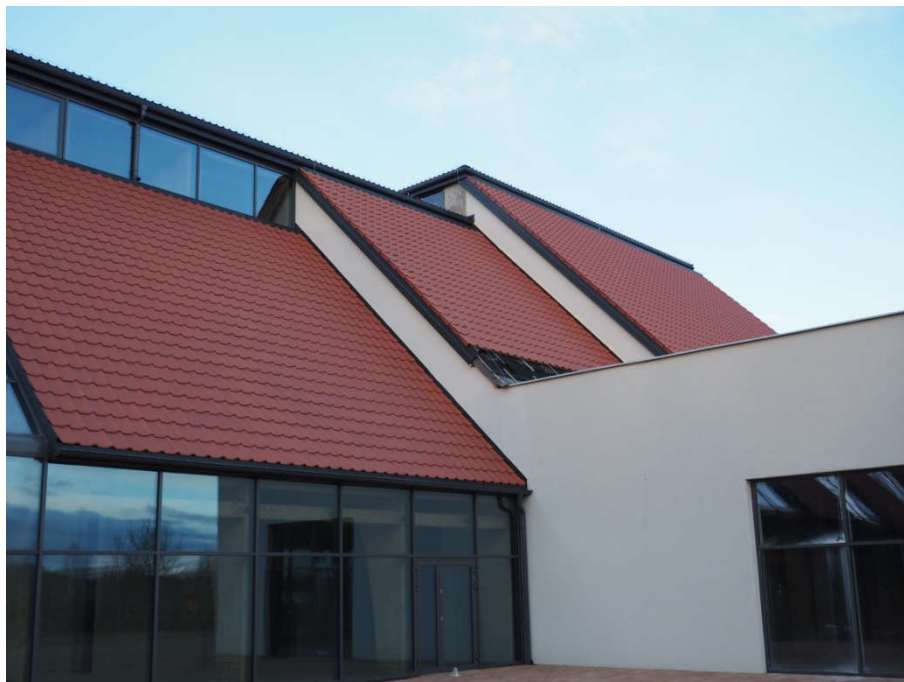
FOT. 19 Widok fragmentu niedokończonego dachu który doprowadził do zalania płyty stropodachowej.

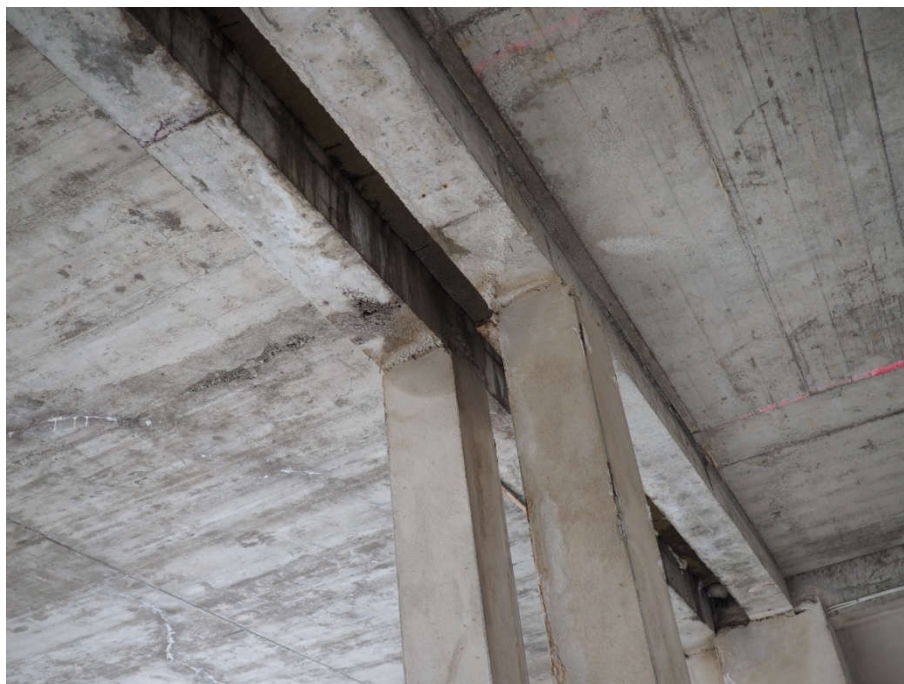
FOT. 20 Widoczne zalanie dylatacji spowodowane niedokończonym dachem, cały stropodach jest zalany, więc całe przykrycie razem z izolacją kwalifikuje się do wymiany.

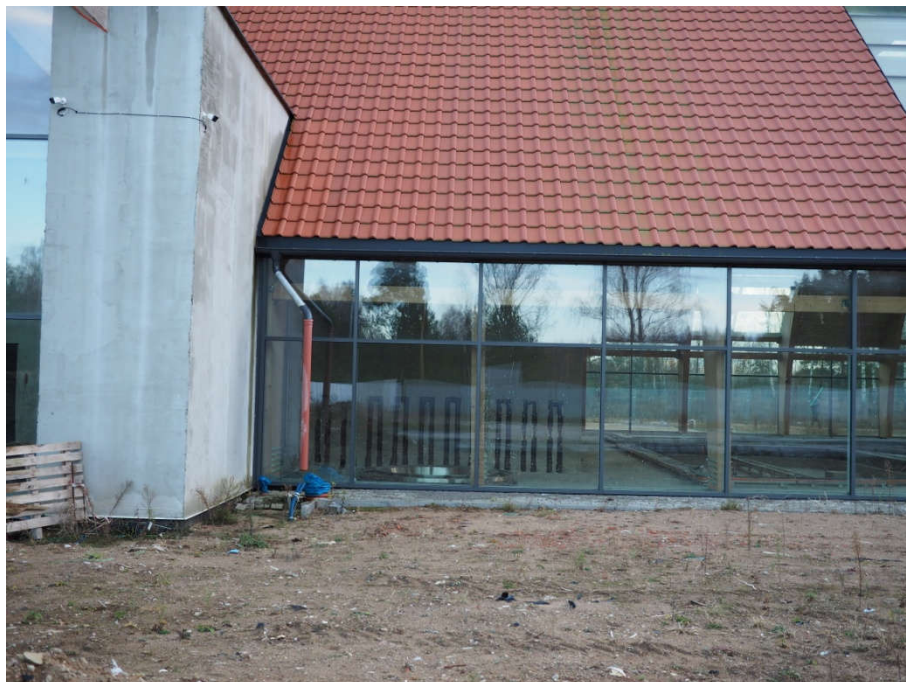
FOT. 21 Widok na stolarkę okienną zamocowaną do krzywych dźwigarów dachowych

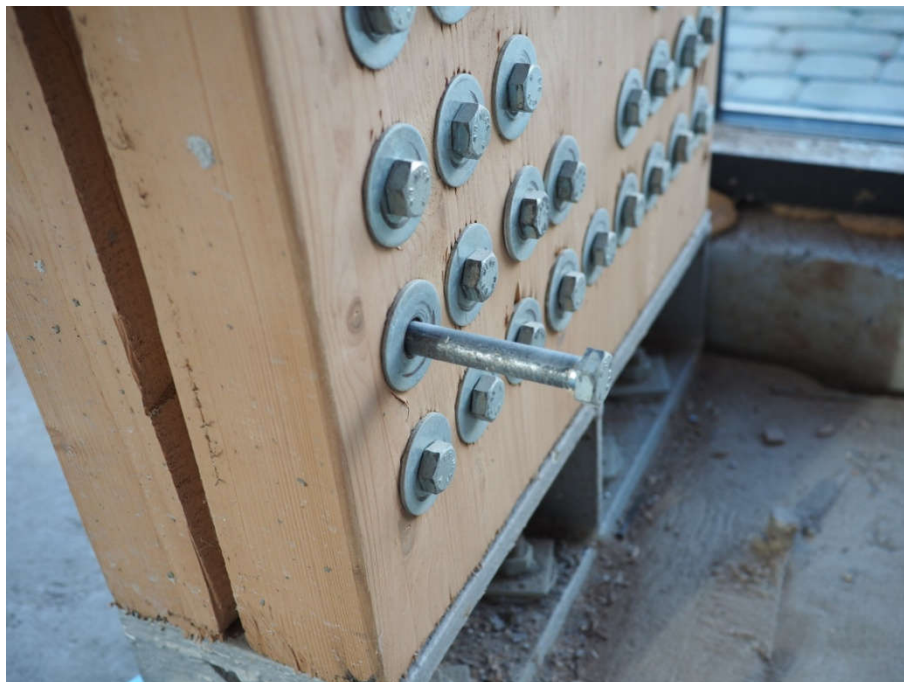
FOT. 23 Sprawdzenie śrub połączenia ramy typu hokej – śruba M16 kl.8.8 gładka w miejscu drewna

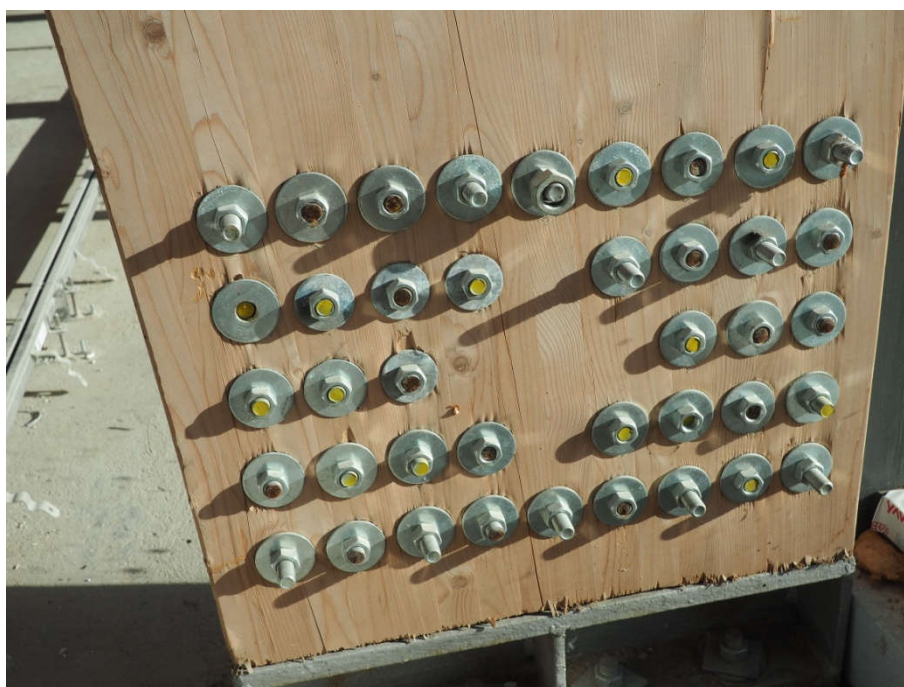
FOT. 24 Niepoprawne połączenie ramy w postaci obciętych sztang z gwintem

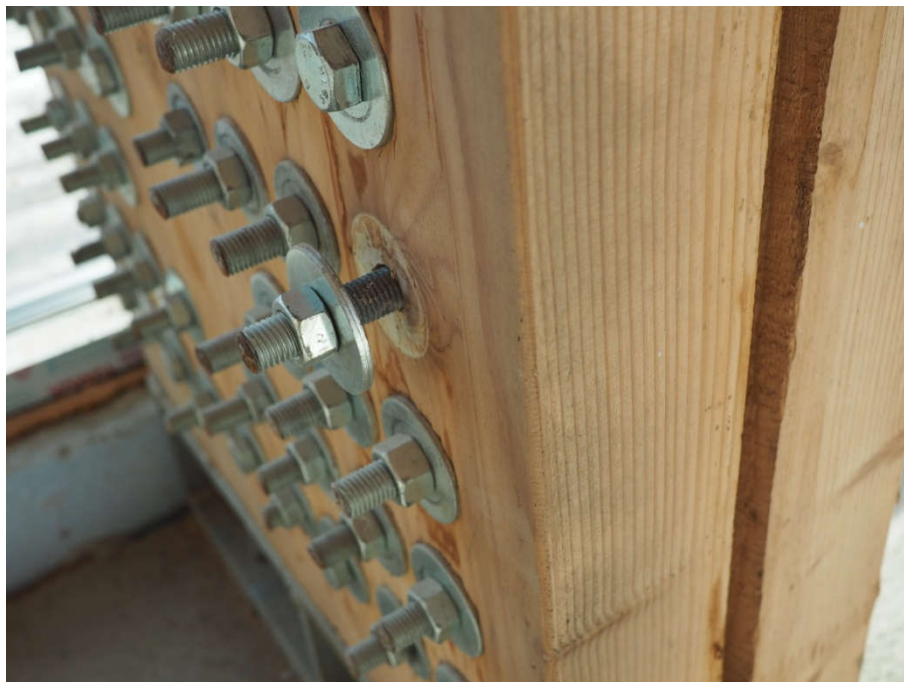
FOT. 25 Widok części gwintowanej sztangy w drewnie

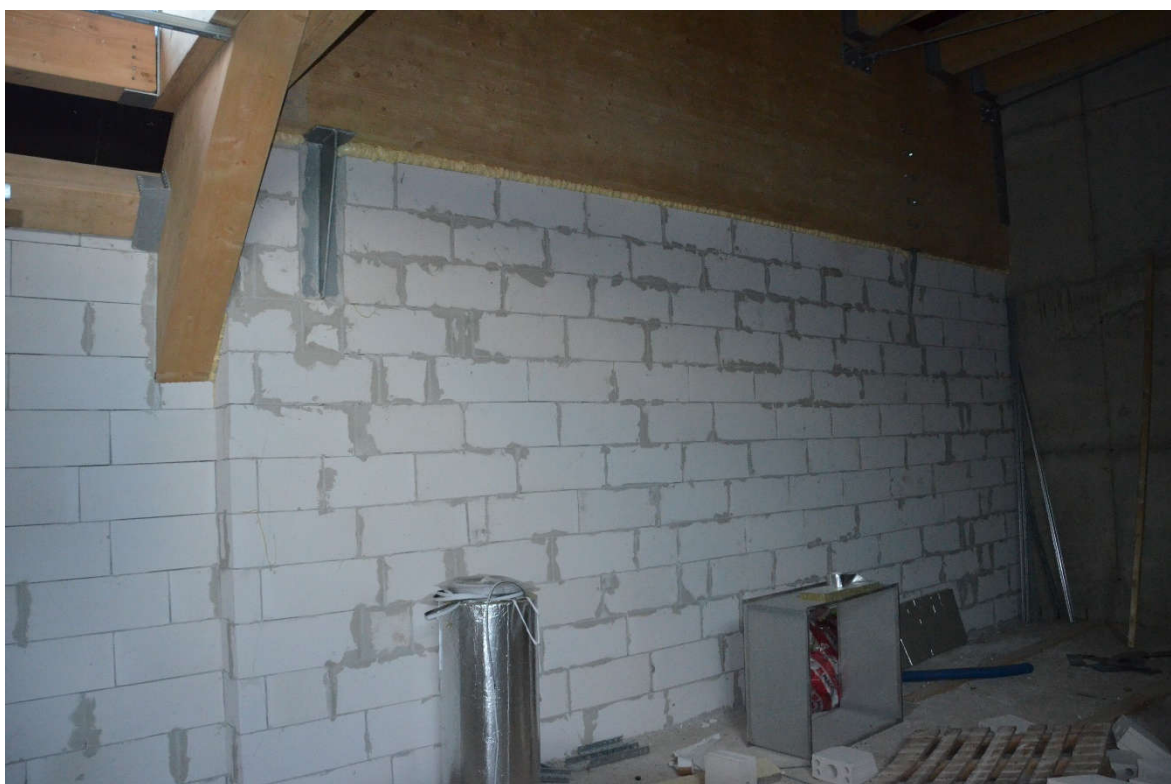
Fot. 27 podmurowany dźwigar w osi G, widoczny rygiel ramy z osi 12

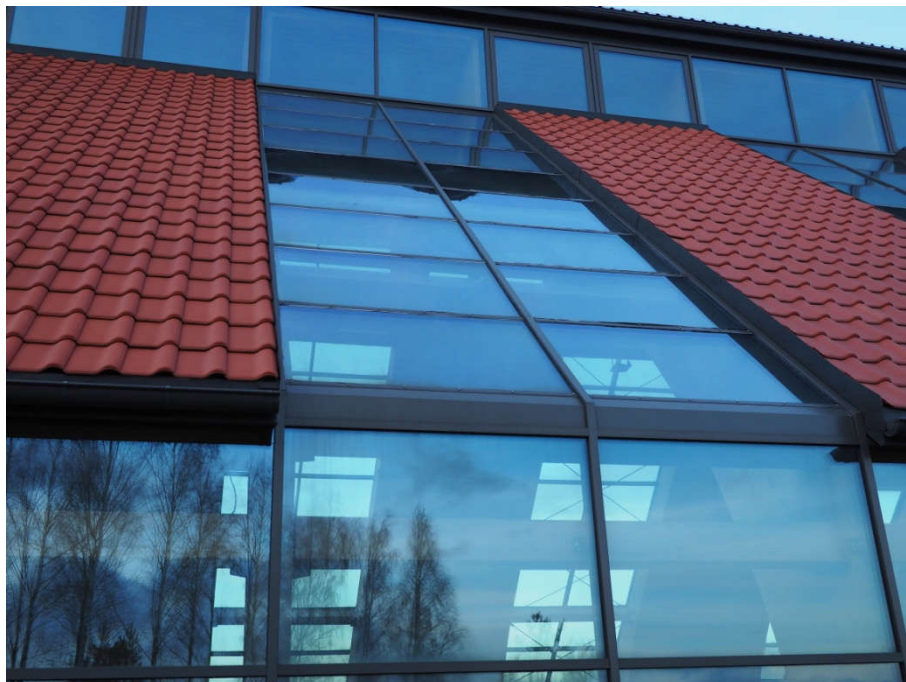
FOT. 31 Widok uszkodzonych maskownic na szybach, całość kwalifikuje się do demontażu

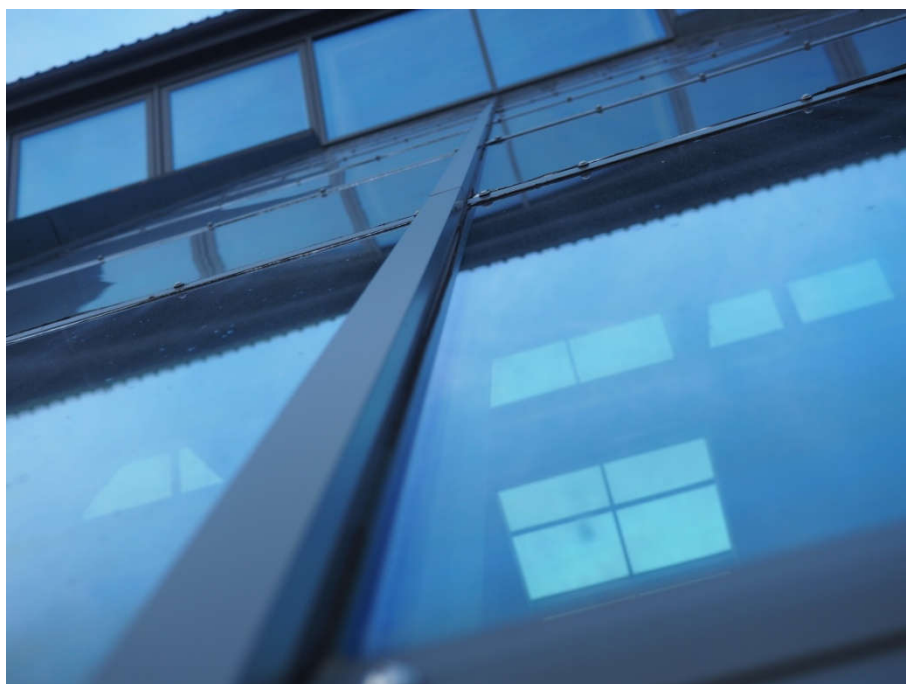
FOT. 32 Przybliżenie na uszkodzenia stolarki na połaci południowej

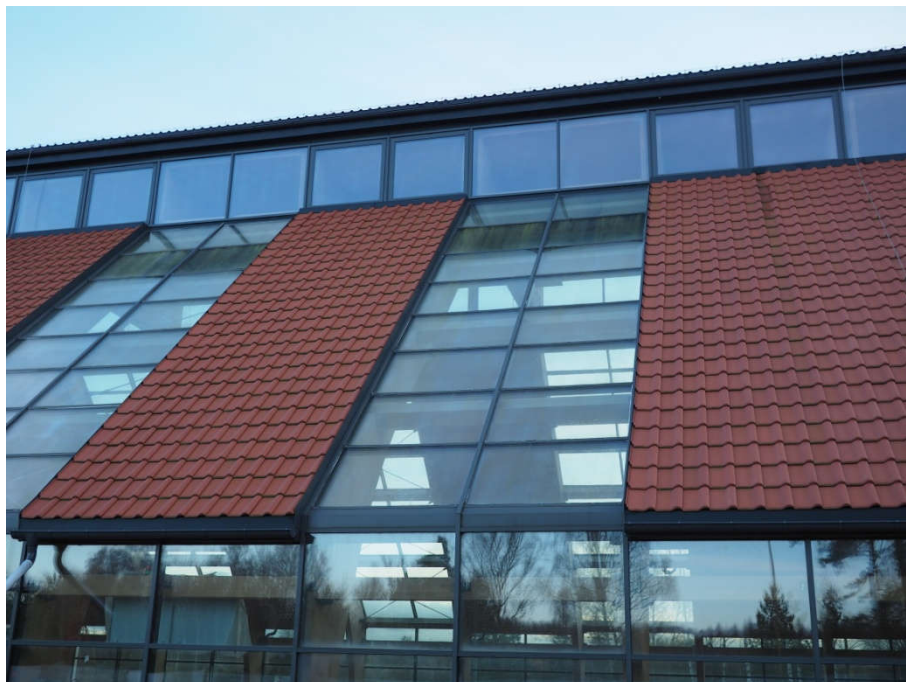
- Dachówka ceramiczna na dachu została źle zakończona i nieobrobiona

FOT. 33 Widok dachówki bez odpowiednich elementów zakańczających na połaci północnej

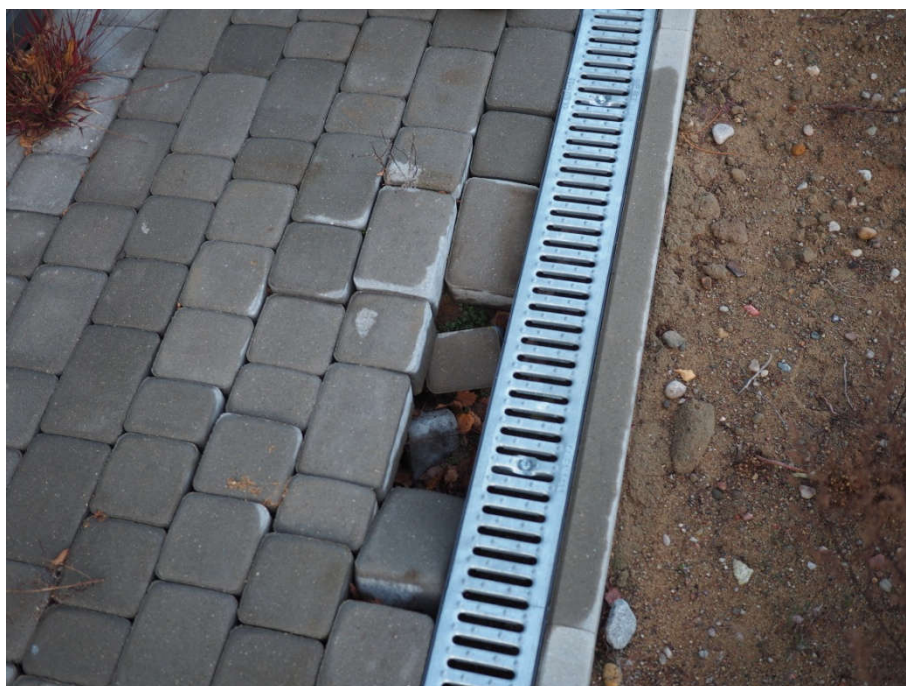
- Zapadnięta i podmyta kostka wokół budynku

FOT. 34 W części południowej lokalnie zapadnięta kostka w opasce wokół budynku
