Obiekt: Zakład Przyrodoleczniczy w Gołdapi w trakcie realizacji

Opracowanie: **EKSPERTYZA STANU TECHNICZNEGO KONSTRUKCJI
BUDYNKU ZAKŁADU PRZYRODOLECZNICZEGO W GOŁDAPI**

Autor: mgr inż. Sławomir Czarkowski upr. 69/98 WŁ

Łódź, 10 listopad 2021

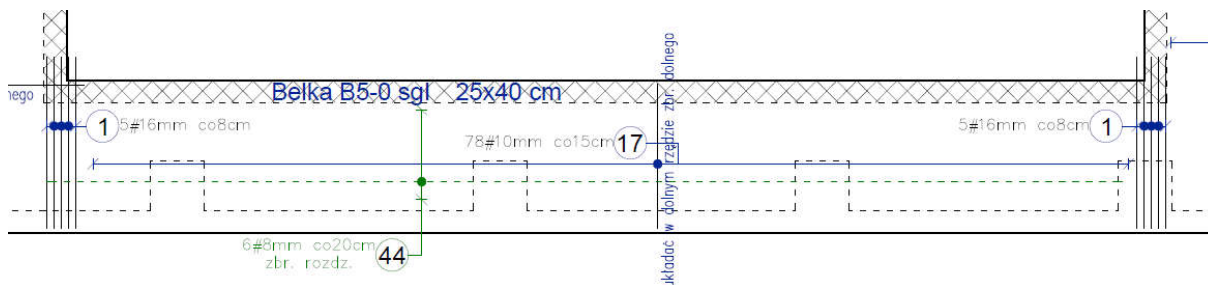
Rys. 4 Zbrojenie dolne płyty podbasenia – oś B

Zastosowane zbrojenie zgodnie z pkt 5.2 jest wystarczające:

Po analizie powyższych stwierdza się, że ilość zastosowanego zbrojenia w przewężeniach stropu (szczególnie w osi B tam gdzie jest najwięcej uszkodzeń) jest wystarczająca, a prawdopodobna przyczynę należy wskazywać w nieodpowiedniej technologii prowadzenia robót budowlanych (betonowano strop na który parła ściana obciążona gruntem, bez odpowiedniego zabezpieczenia), oraz błędów związanych z wykonaniem dużych wykuć pod jacuzzi, co obniżyło sztywność płyty podbasenia do przekazywania sił poziomych, która i tak była nieduża.

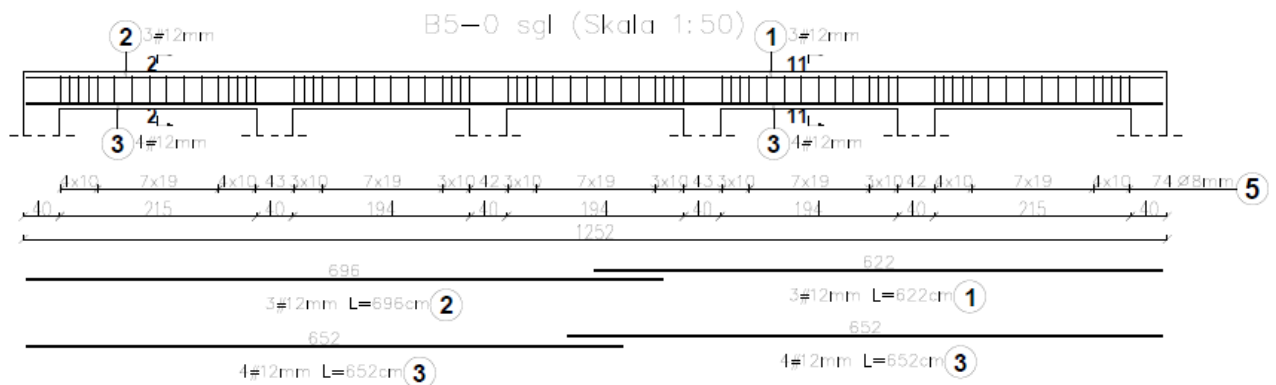
Rys. 6 Zbrojenie belki obwodowej B5-0

Belka zamykająca przewężeniu w osi B ma zbrojenie (łącznie 7#12, z czego 4#12 są potrzebne na przeniesie sił w płaszczyźnie pionowej) i do tego niezakotwione odpowiednio na podporach (stąd zapewne rysy ukośne w narożnikach), jednakże wymagane zbrojenie w belce B-05 wynosi 4#12, a zastosowane łącznie 7#12 prętów których przekrój wystarcza żeby przenieść siły od momentów zginających w płaszczyźnie pionowej, poziomej i siły normalnej.

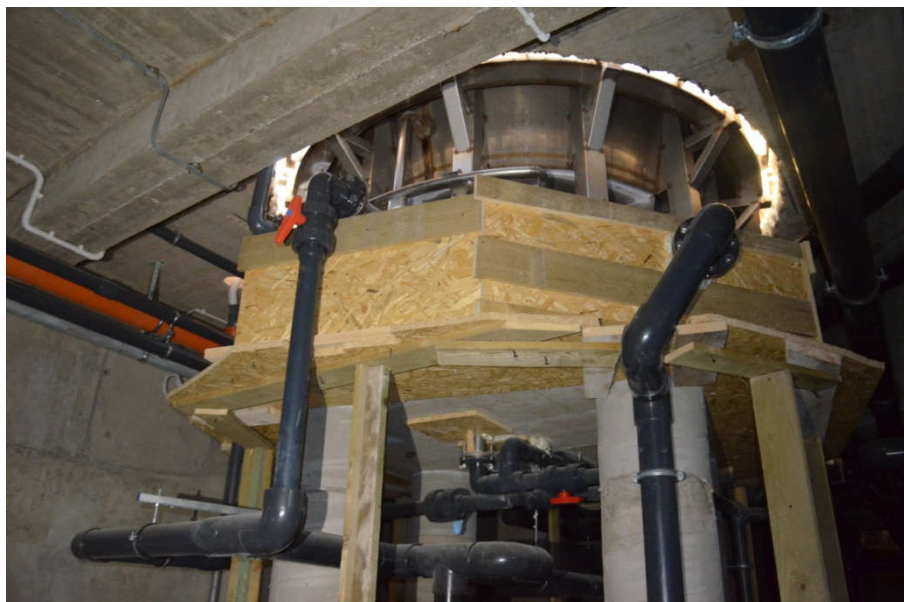
FOT. 18 Widok na strop jacuzzi oparty na czterech słupach okrągłych

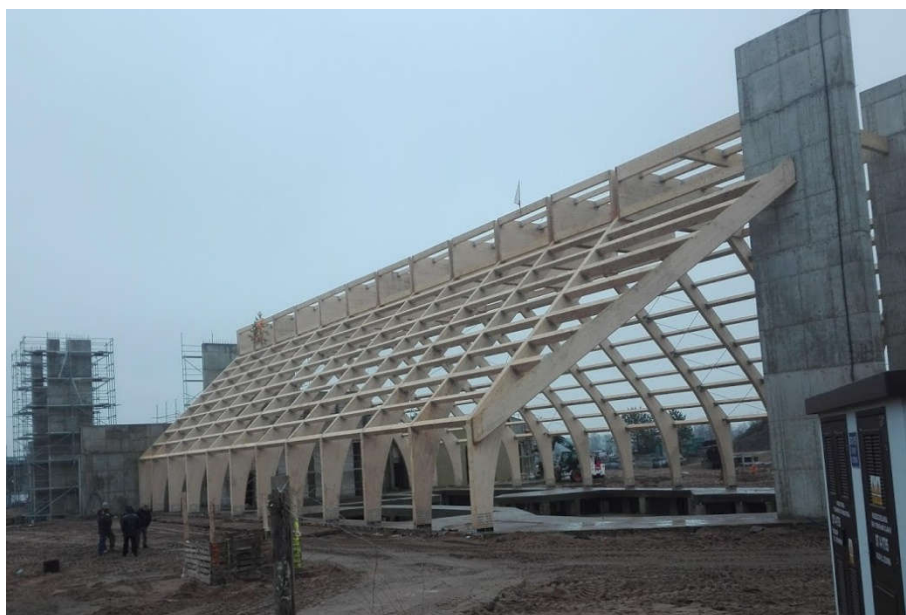
FOT. 22 Zdjęcie archiwalne – widać , że montaż ram rozpoczął od słupów w osi 25

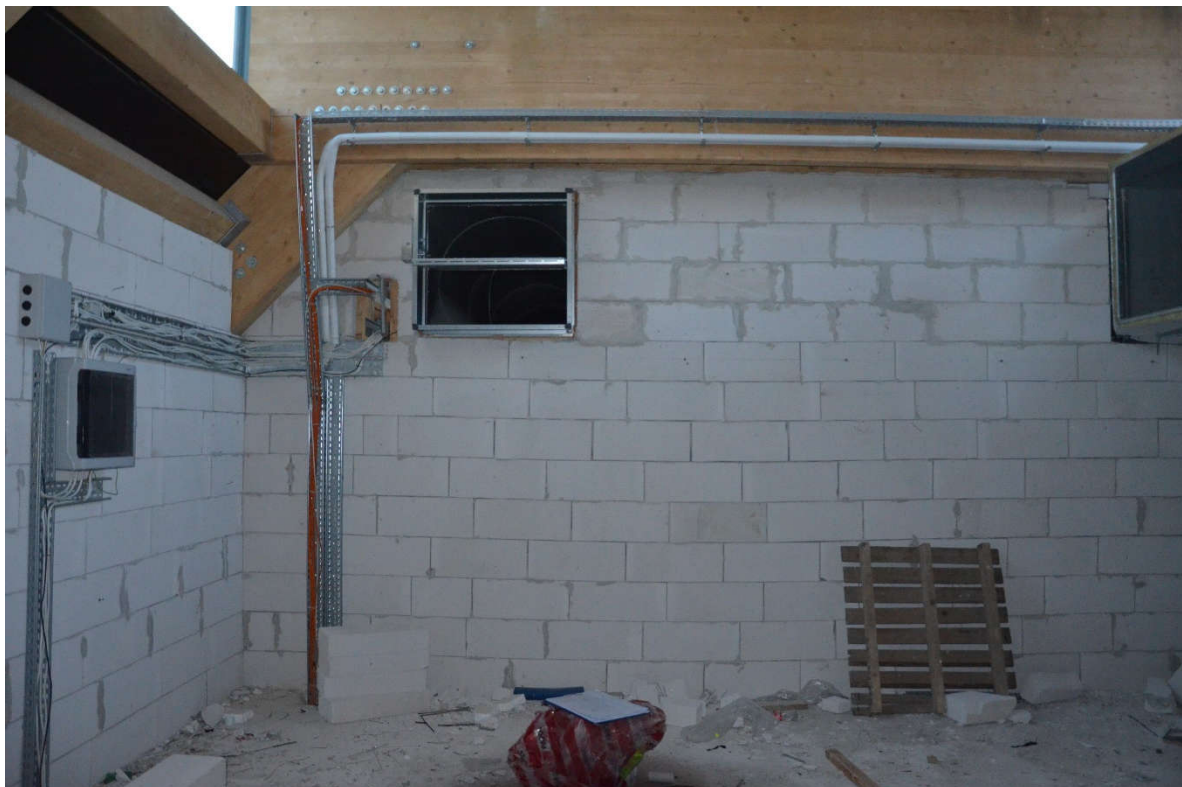
Fot. 26 wiązar nr 11

W kierunku głównej hali basenu idą dwie belki w śladzie rygli poziomych ram nr 3 i 4 (w osi G i K), lecz opuszczone o prawie dwa metry. Belki te dochodzą bezpośrednio do górnego rygla ostatniej ramy basenu (w osi 11), ale też są obciążone po długości. Od strony wejścia opiera się na nich płatew koszowa oraz zamykająca wynikowy spadek dachu między halą a transeptem, zaś od strony zaplecza – belka ukośna to jest czwarta belka z układu nad schodami i zapleczem, lecz jest nieco opuszczona, dla uzyskania uskoku dachu.

Wynikowo, mamy taki układ statyczny, że płatew koszowa oraz czwarta belka ukośna (przy osi 9) obciążają belki w osiach G,K a te obciążają ramę hali w osi 11. Jest to niezrozumiały układ statyczny, zważywszy na to, iż ramy główne hali basenowej są dość delikatne i pod wpływem zmiennych obciążeń będą miały istotne przemieszczenia pionowe i poziome, rzędu 3-5cm.

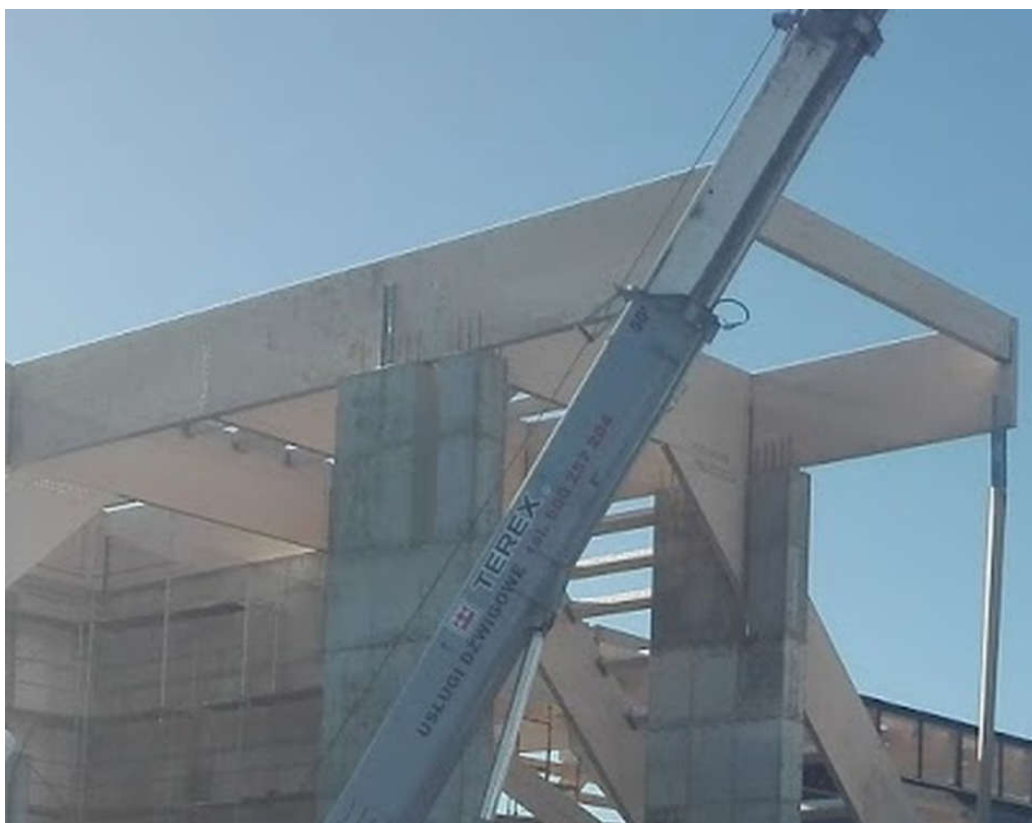
Wykonane obliczenia statyczne dla układu drewnianej konstrukcji transeptu wykazały statyczną poprawność układu. Zarówno SGN, jak i SGU są zapewnione. Można mieć jednak zastrzeżenia do wykonstruowania układu, to jest do oparcia istotnych elementów nośnych transeptu na ramie głównej hali w osi 12 oraz sztywne podmurowanie ramy w osi 11. Nie byłoby to problemem, gdyby ściany były wymurowane solidnie, np. z bloczków silka z wieńcami i rdzeniami, wtedy istotnie można dopuścić sztywne połączenia, które nawet w jakiś sposób stabilizują przemieszczenia drewna. Ale ściany są murowane z lekkiego bloczka Ytong, o bardzo małej wytrzymałości i już popękane, mimo że budynek nie zaczął jeszcze w pełni pracować. W całym rozwiązaniu dachu transeptu istnieją elementy niepotrzebne. W trakcie budowy zrezygnowano z pełnej ramy w osi K (która miała być powieleniem ramy z osi K), ale pozostawiono górny rygiel (ozn. D-7, pręty 30,31), który także można było zastąpić podmurowaniem ścianą z wieńcami i rdzeniami żelbetowymi.

Fot. 28 rama naczółka transeptu w fazie montażu

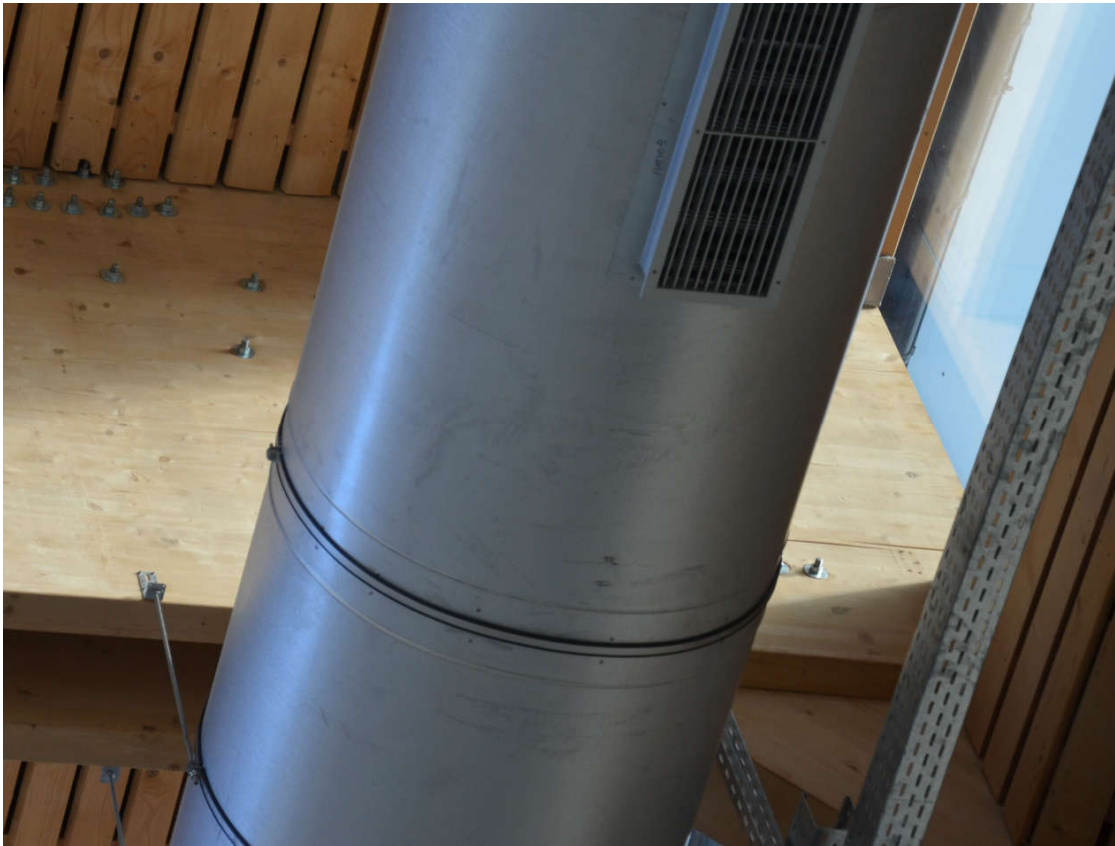
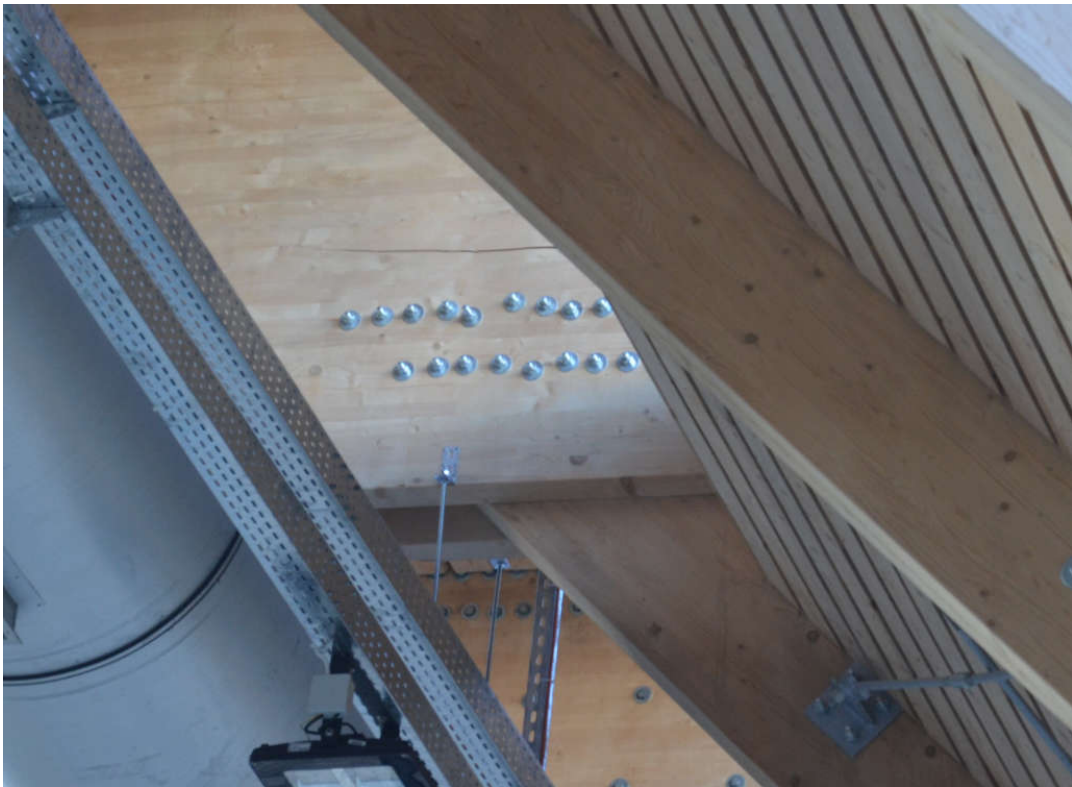
Ozn/ oś dźwigara	Uszkodzenia połówek dźwigarów położonych od strony osi wyższych (23) , bliżej wejścia zachodniego
1 Oś 23	<p>Pęknięty dźwigar w północnym końcu</p>

2 Oś 22	ok
3 Oś 21	Niewielki zabrudzenia, niewielkie pęknięcia od strony północnej
4 Oś 20	ok
5 Oś 19	Zabrudzenia - zacieki
6 Oś 18	Od strony wejścia całkowite pęknięcie poziome połówki dźwigara tuż pod rzędem śrub

Oś 17	
6 Oś 18	Ok
5 Oś 19	ok
4 Oś 20	Ok
3 Oś 21	Ok
2 Oś 22	Pęknięcie od strony północnej

Uszkodzone elementy wymienić lub skleić oraz wypełnić szpachlówką konstrukcyjną na bazie kleju do drewna. Pęknięte narożniki oraz wszystkie inne narożniki na wysokości ukośnych lamelk przykręcić do dźwigara wkrętami typu spax. Dźwigary pomalować lub zabezpieczyć takim preparatem by nie było widać zabrudzeń.
